**PLEC DE PRESCRIPCIONS TÈCNIQUES PER LA REHABILITACIÓ DE  
L'EBAR AVANTPORT NORD (T.M. BARCELONA)**

**CODI ACTUACIÓ:**

**OCPRAT1803**

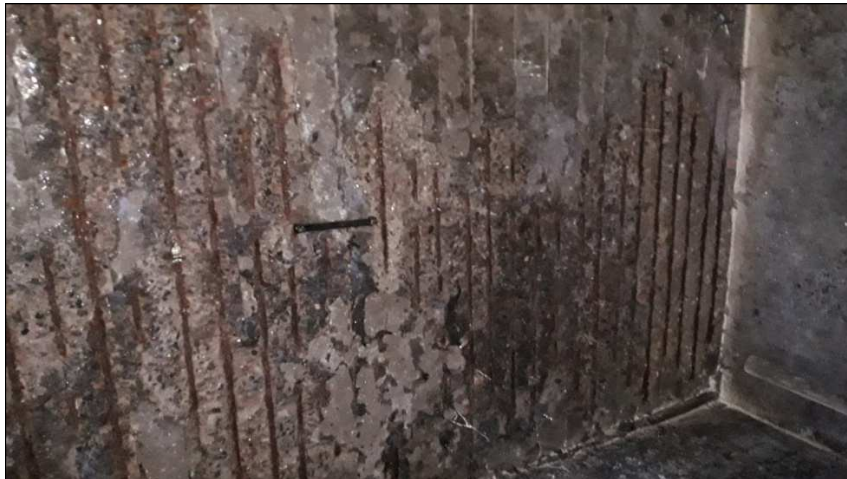
Aquesta sala es troba a la planta -1, s'accedeix a través de la sala de bombes. Presenta un estat de degradació alt, degut a l'atac de l'obra civil pel sulfur d'hidrogen d'origen biogènic present en gran mesura a l'ambient. Es contempla el repicat, sanejat, regeneració, impermeabilització i protecció dels paraments de formigó de les parets, el sostre i el paviment. Es retirarà l'escala vertical i la biga metàl·lica, ambdues degradades i fora d'us.

En les superfícies que presenten aflorament d'armadures corroïdes (com és una gran part del sostre) es repicarà el formigó fins arribar a descobrir l'armadura afectada 2-4 cm per darrera.

*Imatge 4. Estat paraments sostre*

- Al parament horitzontal del sostre, on s'ha detectat que ha patit un major atac per àcid sulfúric, es realitzarà una protecció final extra mitjançant un revestiment de morter de protecció antiàcida. La superfície del suport on s'aplicarà el morter ha d'estar lleugerament rugós per millorar l'adherència. Es proposa el producte Ombran CPS de MC o equivalent.

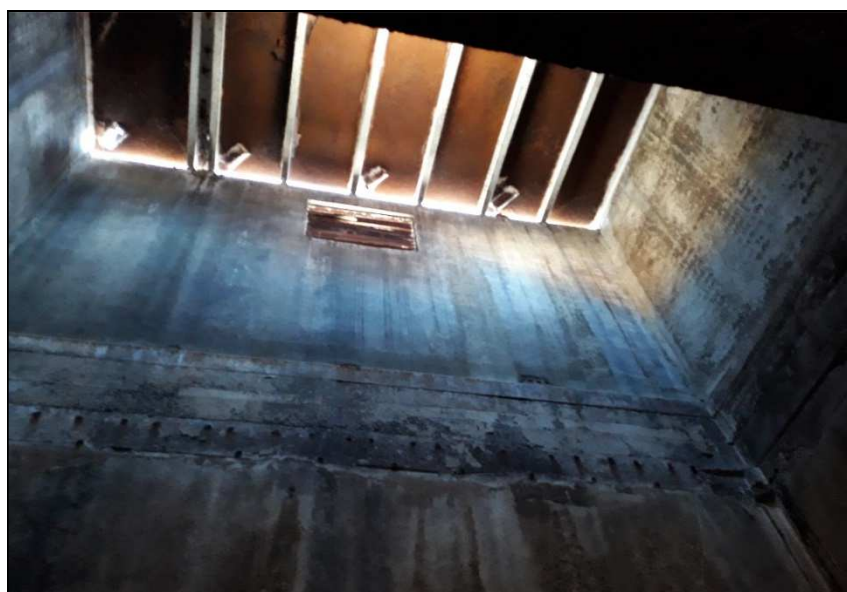
*Imatge 5. Estat paraments sobre entrada col·lector*

- Projecció per via humida, de tota la superfície, amb revestiment d'espessor mig 10 mm, de morter de base cimentosa, modificat amb polímers, resistent a l'atac per sulfats, classe R3 segons EN 1504-3, lliure de C3A i impermeable. Es proposa el producte Ombran MHP-SP de MC o equivalent.

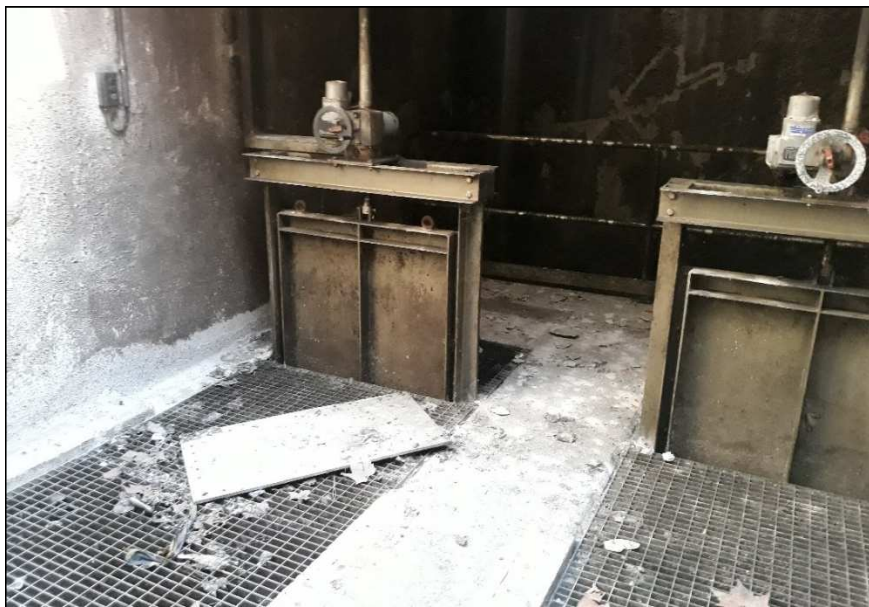
*Imatge 6. Estat paviment*

- Preparació mecànica de la superfície mitjançant polidora/granellada o disc de diamant. Aspiració exhaustiva del paviment. El suport quedarà net, lliure de partícules soltes, pols, grasses, olis o brutícia.
- Aplicació de capa d'imprimació per millorar l'adherència i efectivitat del sistema multicapa de paviment. Es proposa el producte MC-DUR 1177 WV-A o equivalent.
- Aplicació de capa de regularització i saturació sobre la imprimació amb barreja 1:1 de resina epoxi, es proposa el producte MC-DUR 1101 o equivalent, i àrid de quars de granulometria entre 0,1-0,3 mm, aplicat a llana.
- Capa d'estesa d'àrid per donar rugositat i aconseguir el paviment antilliscant.

- Aplicació de dues capes finals, a base de resina epoxi, aplicat a rodet. Es proposa el producte MC-DUR 111 D o equivalent.

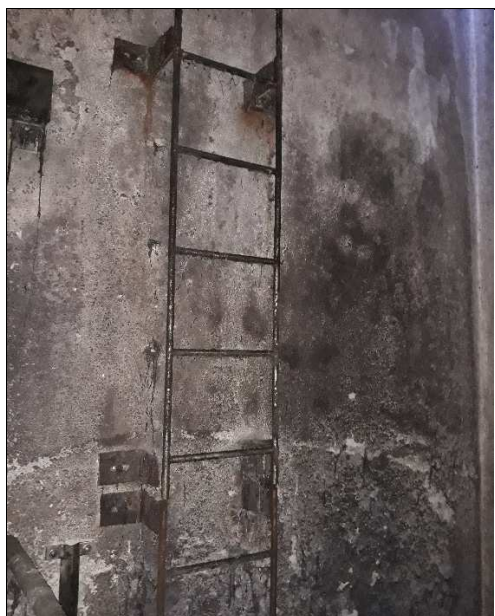
*Imatge 7. Escala vertical*

- Retirada de l'escala metàl·lica situada sobre el pou d'entrada del col·lector.
- Retirada de la biga metàl·lica que suportava la comporta manual antiga.

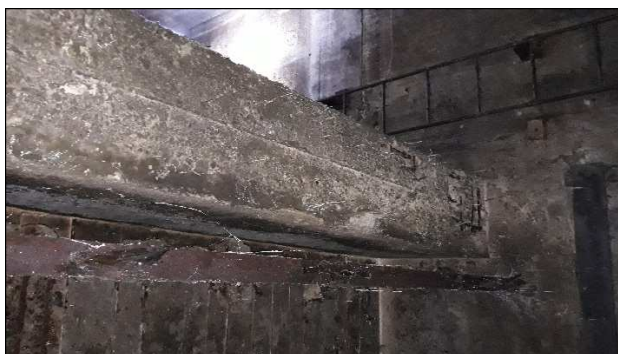
*Imatge 8. Biga antiga comporta*

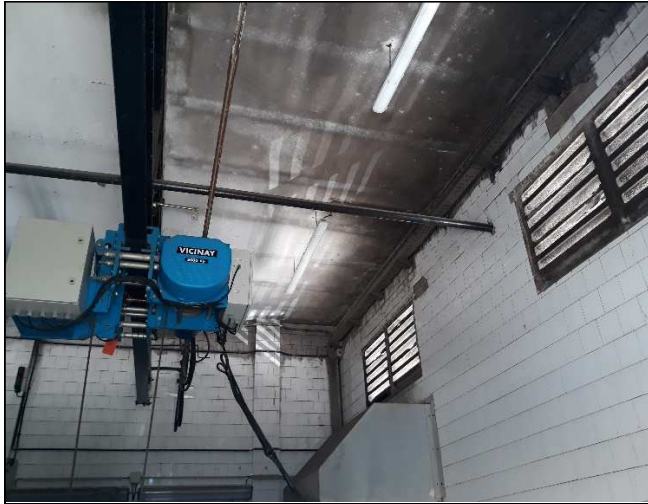
Aquesta sala està situada a nivell de superfície i és l'entrada principal a l'EBAR. Presenta un estat de degradació moderat, degut principalment a la presència d'humitats procedents de la coberta. Es realitzarà una actuació centrada en els sanejats de les zones afectades per humitat, regeneració i protecció dels paraments de formigó (pilars i jàssenes), i un revestiment amb morter lleuger i protecció final anti-carbonatació dels paraments.

*Imatge 10. Estat sostre i parets humitat*

- Aplicació de la imprimació prèvia al revestiment de protecció anti-carbonatació. Es proposa els productes MC-Color Primer de MC o Sikaguard 711 de Sika o equivalent.

- Aplicació de revestiment de protecció final flexible, que forma una capa superficial de protecció contra l'entrada d'aigua, clorurs i gasos que acceleren la carbonatació. Es proposa els productes MC-Color Flex Pure de MC o Sikagard 670-W de Sika o equivalents, en dues capes, aplicable a brotxa, rodet o pistola.

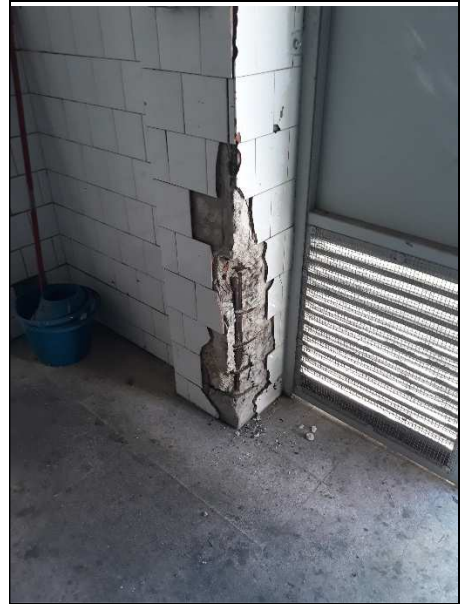
*Imatge 11. Estat pilars*

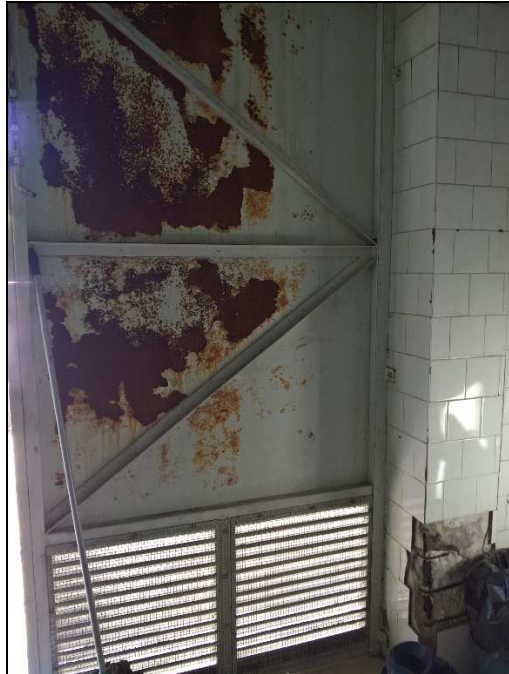
*Imatge 12. Port accés*

- Rentat de la superfície mitjançant aigua a pressió per tal d'eliminar pols, brutícia i altres.
- Sanejat i desoxidació de les superfícies afectades per corrosió i eliminació de restes de pintura en mal estat mitjançant sorrejat abrasiu fins a grau Sa2 segons ISO 8501-1.

- Aplicació de recobriment de tota la superfície metàl·lica mitjançant dues capes de 150 micres d'espessor de pel·lícula seca, cada una, de recobriment epòxid d'alta resistència a l'abració i anticorrosiu. Es proposa el recobriment Hempadur Mastic 45880 de Hempel's o Gehopon E90R Metalgrun de Geholit&Wiemer o similar amb un espessor total del sistema de 300 micres.

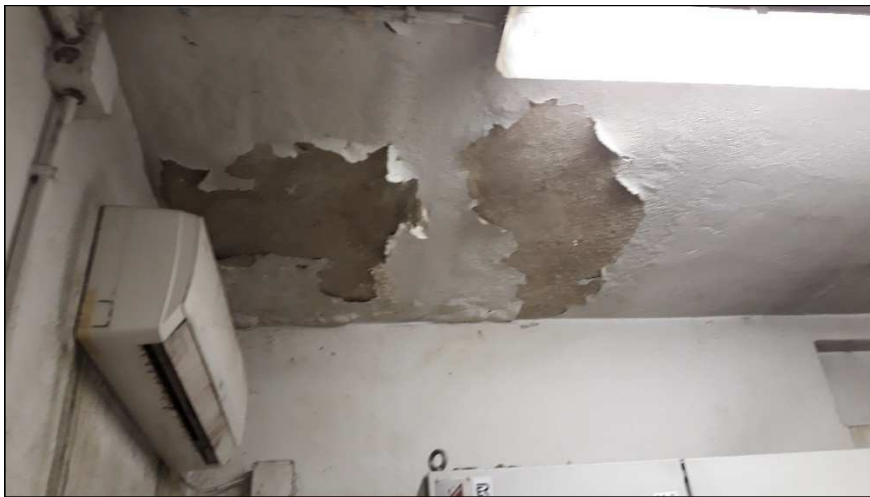
Aquesta sala està situada a nivell de superfície, adjunta a la sala del grup generador, i s'accedeix a través de la porta situada darrera del grup electrogen. Presenta un estat de degradació baix, amb presència d'humitats procedents de la coberta en algun punts del sostre. Es realitzarà una actuació centrada en els sanejats de les zones afectades per humitat, regeneració i protecció dels paraments.

*Imatge 14. Estat sostre humitats*

- Aplicació de la imprimació prèvia al revestiment de protecció anti-carbonatació. Es proposa els productes MC-Color Primer de MC o Sikaguard 711 de Sika o equivalent.

- Aplicació de revestiment de protecció final flexible, que forma una capa superficial de protecció contra l'entrada d'aigua, clorurs i gasos que acceleren la carbonatació. Es proposa els productes MC-Color Flex Pure de MC o Sikagard 670-W de Sika o equivalents, en dues capes, aplicable a brotxa, rodet o pistola.

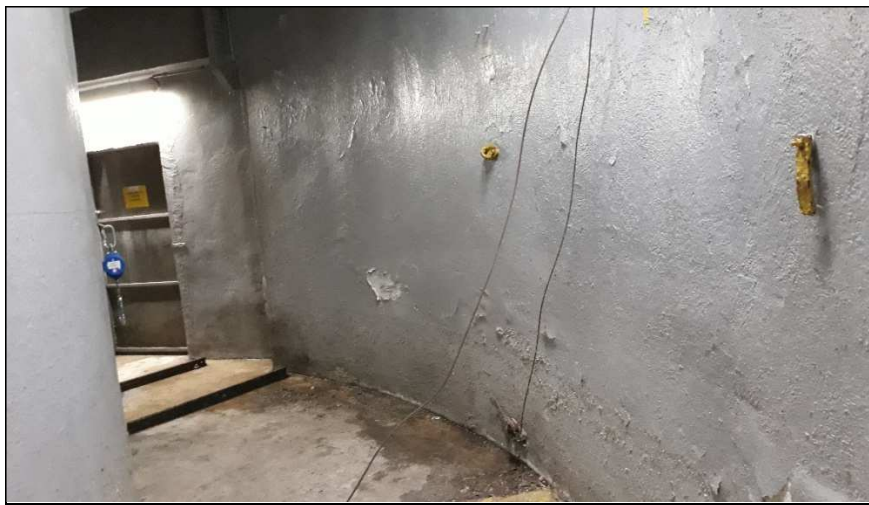
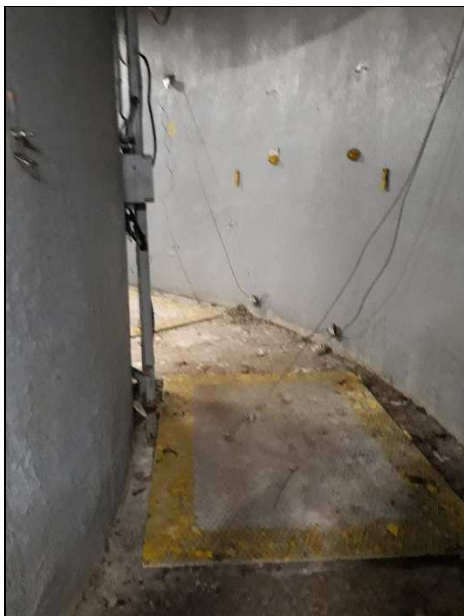
Aquesta sala està situada a la planta -1 de l'EBAR i s'accedeix a través de l'escala de la sala del grup electrogen. Presenta un estat de degradació mitjà/alt, degut principalment a l'alta presència d'humitat, per filtracions i capilaritat del subsòl envoltant. En menor mesura, també per l'atac per sulfur d'hidrogen d'origen biogènic present a l'ambient, procedents dels 6 pous de bombament presents a la sala.

*Imatge 15. Estat sala bombes*

*Imatge 16. Estat sala bombes*

- Reconstrucció de les superfícies repicades, mitjançant l'aplicació de morter en capes d'espessor mínim de 6 mm, cobrint tota la superfície, fins reconstruir el volum complet i la geometria dels paraments, respectant els temps de treballabilitat de la fitxa tècnica, i del pont d'unió. El morter proposat complirà els requeriments de la normativa UNE EN 1504-3, com a morter de reparació estructural, sulfurresistent, classe R3 o R4, amb un gruix mig de 40 mm. Es proposa els productes Nafufill KM 250 HS de MC o Sika Monotop 412 de Sika o equivalent, sempre obeint a les especificacions de les corresponents fitxes tècniques.

- Projecció per via humida, de tota la superfície, amb revestiment d'espessor mig 10 mm, de morter de base cimentosa, modificat amb polímers, resistent a l'atac per sulfats, classe R3 segons EN 1504-3, lliure de C3A i impermeable. Es proposa el producte Ombran MHP-SP de MC o equivalent.

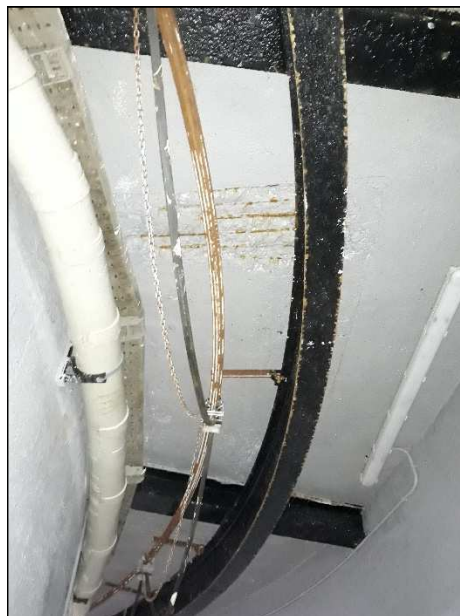
*Imatge 17. Pont grua i sostre*

- Rentat de la superfície mitjançant aigua a pressió per tal d'eliminar pols, brutícia i altres.
- Sanejat i desoxidació de les superfícies afectades per corrosió i eliminació de restes de pintura en mal estat mitjançant sorrejat abrasiu fins a grau Sa2 segons ISO 8501-1.

- Aplicació de recobriment de tota la superfície metàl·lica mitjançant dues capes de 150 micres d'espessor de pel·lícula seca, cada una, de recobriment epòxid d'alta resistència a l'abració i anticorrosiu. Es proposa el recobriment Hempadur Mastic 45880 de Hempel's o Gehopon E90R Metalgrun de Geholit&Wiemer o similar amb un espessor total del sistema de 300 micres.

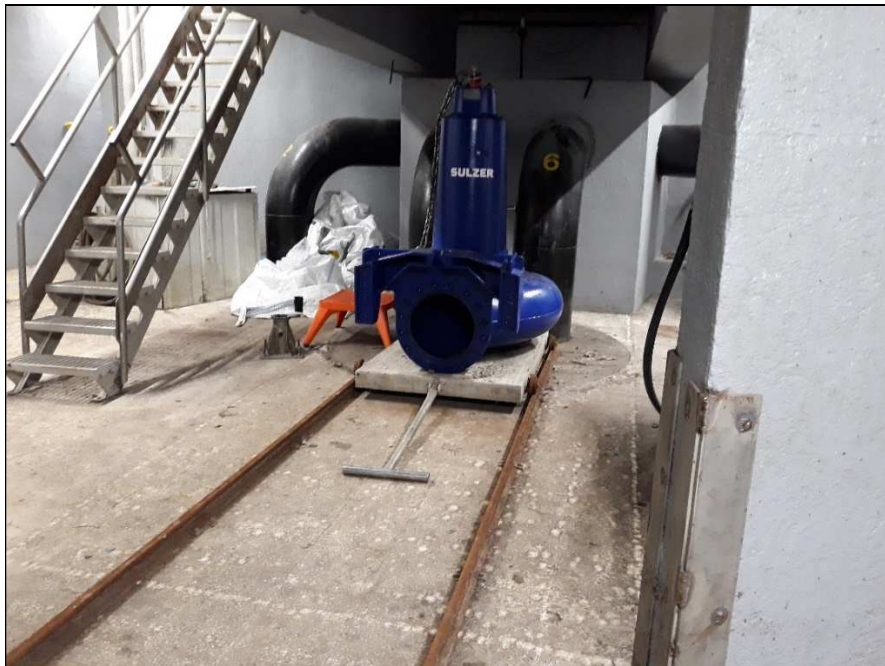
*Imatge 18. Paviment, carrils guia i escala accés*

- Preparació mecànica de la superfície mitjançant polidora/granellada o disc de diamant. Aspiració exhaustiva del paviment. El suport quedarà net, lliure de partícules soltes, pols, grasses, olis o brutícia.
- Aplicació de capa d'imprimació per millorar l'adherència i efectivitat del sistema multicapa de paviment. Es proposa el producte MC-DUR 1177 WV-A o equivalent.
- Aplicació de capa de regularització i saturació sobre la imprimació amb barreja 1:1 de resina epoxi, es proposa el producte MC-DUR 1101 o equivalent, i àrid de quars de granulometria entre 0,1-0,3 mm, aplicat a llana.
- Capa d'estesa d'àrid per donar rugositat i aconseguir el paviment antilliscant.
- Aplicació de dues capes finals, a base de resina epoxi, aplicat a rodet. Es proposa el producte MC-DUR 111 D o equivalent.

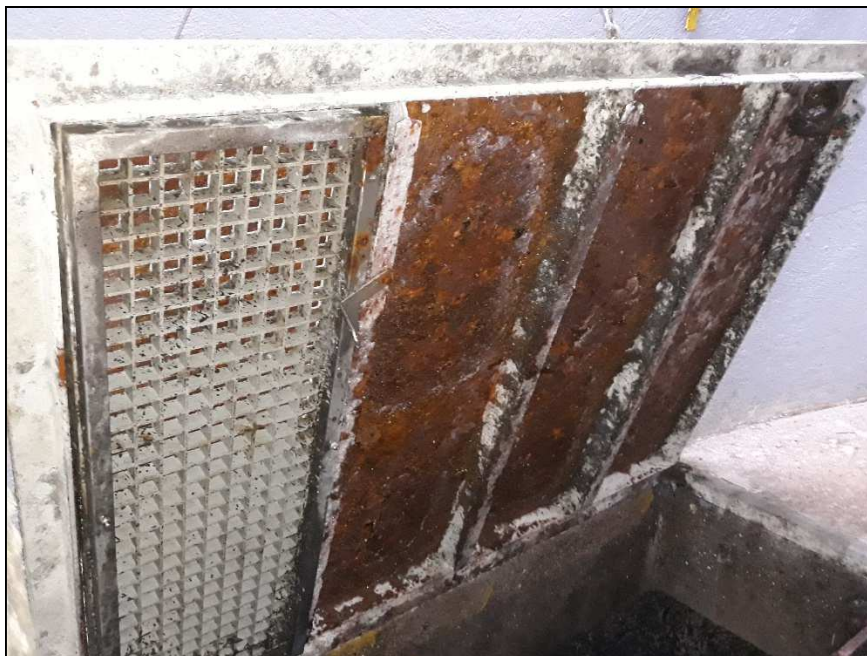
*Imatge 19. Estat tapa pou bomba*

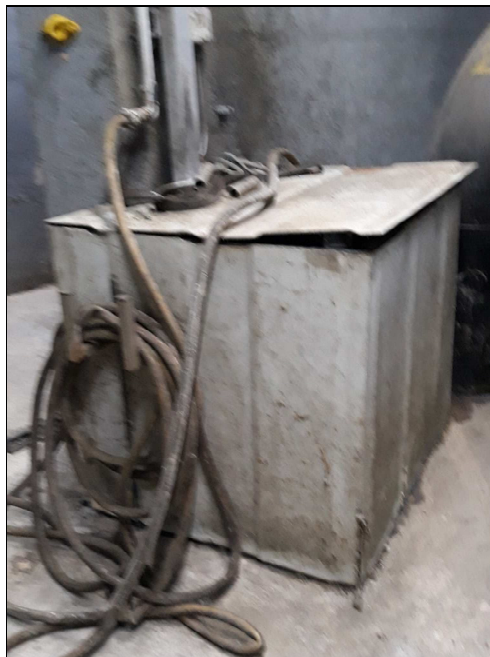
*Imatge 20. Estat caseta pericó sonda nivell*

- Retirada de casetes de plàstic actual, rentat de la superfície mitjançant aigua a pressió per tal d'eliminar pols, brutícia i altres.
- Construcció de 2 pericons (un per a cada sonda) d'obra de fàbrica de maó 80x80x60 cm, amb parets de maó calat de 15 cm de gruix, revestit interiorment amb morter d'alta resistència a l'atac d'àcid sulfhídric d'origen biogènic, tipus MHP-SP o equivalent i amb tapa de 50x50 cm d'acer inoxidable.

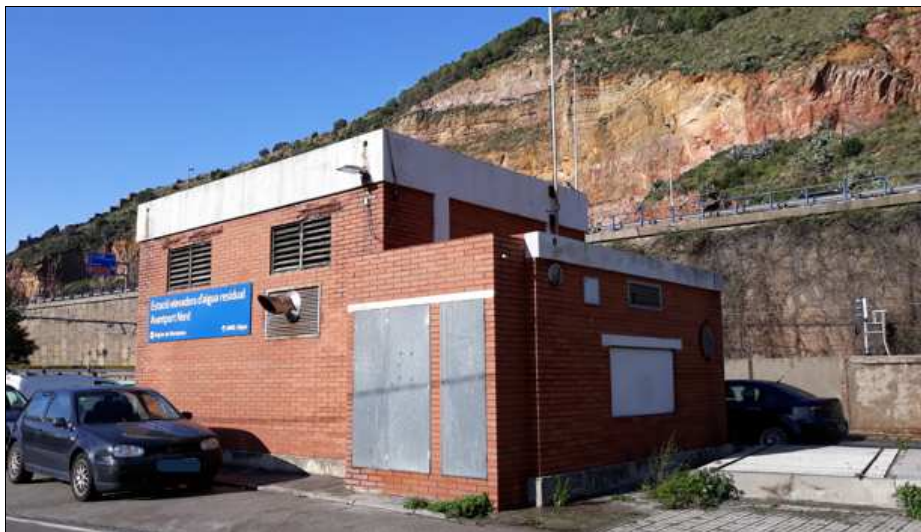
*Imatge 21. Vista exterior EBAR*

- Sanejat amb aigua a pressió amb hidro-netejadora, inclòs l'eliminació de pintades i grafitis existents.. El suport quedarà net, lliure de partícules soltes, pols o brutícia.
- Aplicació de tractament superficial de protecció hidròfuga per a façanes d'obra vista, mitjançant aplicació de impregnació transpirable, hidròfuga i incolora.

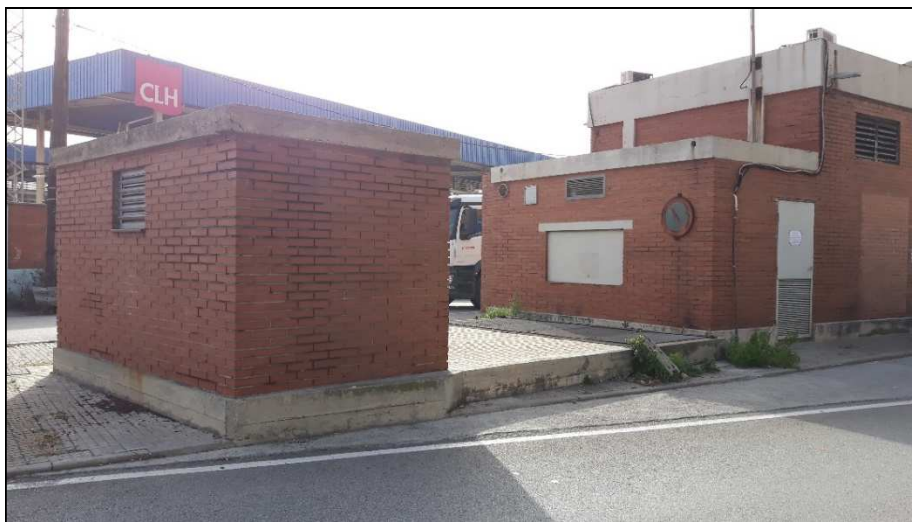
*Imatge 22. Vista exterior arqueta entrada col·lector i EBAR (cantells)*

- Aplicació de la imprimació prèvia al revestiment de protecció anti-carbonatació. Es proposa els productes MC-Color Primer de MC o Sikaguard 711 de Sika o equivalent.
- Aplicació de revestiment de protecció final flexible, que forma una capa superficial de protecció contra l'entrada d'aigua, clorurs i gasos que acceleren la carbonatació. Es proposa els productes MC-Color Flex Pure de MC o Sikagard 670-W de Sika o equivalents, en dues capes, aplicable a brotxa, rodet o pistola.

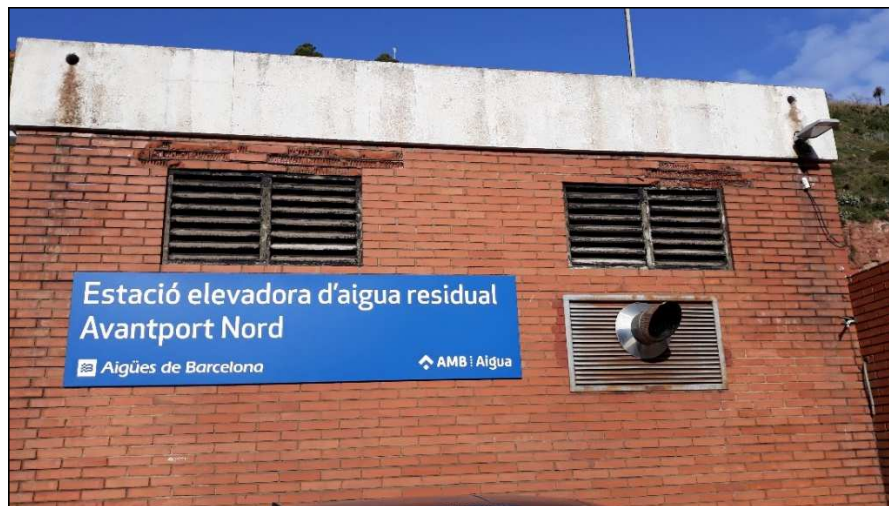
*Imatge 23. Finestres tipus reixa, estat dintells i baixants enrasats*

- Retirada de les armadures corroïdes i dels maons en mal estat.
- Execució "in situ" de dintell de formigó armat HA-30/B/20/IV+Qb i quantia d'acer aproximada de 4,5 kg/m<sup>3</sup> d'acer B500s, de secció 20x20 i 210 cm de longitud.
- Apuntament i retirada de finestres tipus reixes de formigó actuals.
- Instal·lació de noves finestres reixa de 1,50x0,80 metres de PRFV amb protecció contra l'exposició a radiació UV.
- Tapa cega sobre l'arqueta de sortida del col·lector amb planxes de PRFV amb protecció contra l'exposició a radiació UV i resistent al pas puntual de persones.

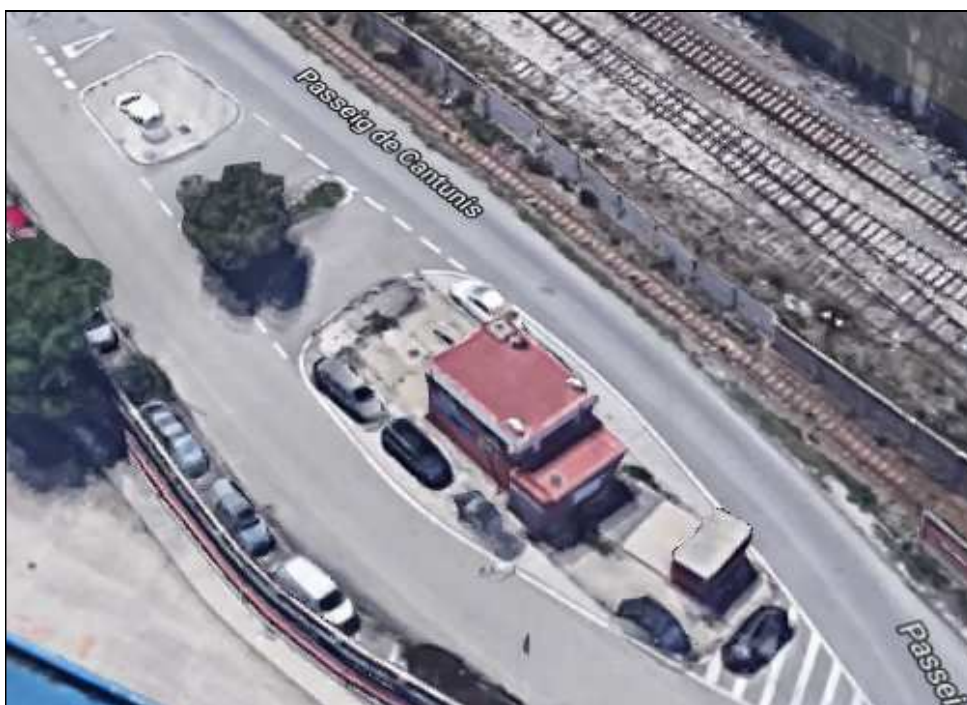
La coberta actual de l'EBAR és de raseta catalana. Des de l'interior de l'estació es detecten humitats produïdes per fuites procedents de dita coberta, motiu pel qual es preveu la impermeabilització integral mitjançant un tractament amb revestiment de poliuretà, visitable puntualment i resistent a radiació UV.

*Imatge 24. Vista general de les dues cobertes a diferent alçada*

- Aplicació de capa d'imprimació sobre el suport preparat de la coberta. Es proposa el producte Lotumprimer GP32 o equivalent.
- Aplicació de capa de membrana elàstica impermeabilitzant a base de poliuretà, armada amb malla de reforç, i dues capes més de la mateixa membrana sobre la malla. Es proposa el producte Lotumroof Fast o equivalent.
- Aplicació de capa de segellat final amb poliuretà alifàtic, resistent a la radiació UV. Es proposa el producte SP-6 o equivalent.

El tractament de impermeabilització de la coberta ha de ser resistent a la radiació UV.

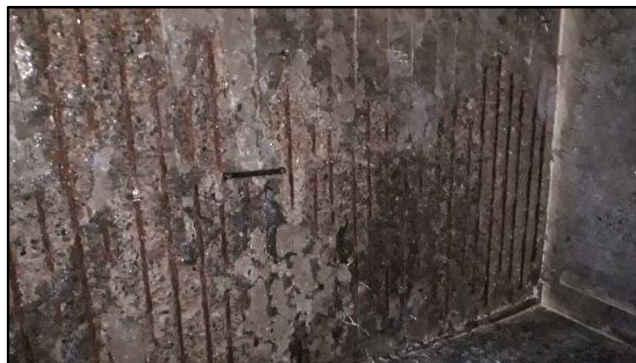
*Sostre altament degradat*

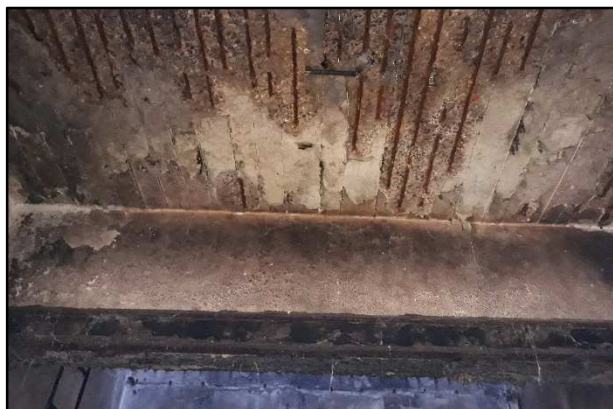
*Sostre altament degradat*
